SKRÄBEÅN 2015

Skräbeåns Vattenvårdskommitté

Utförare: ALcontrol AB

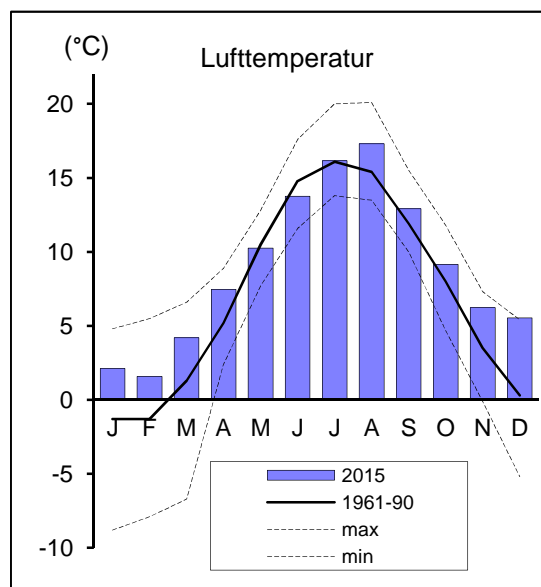
Figur 2. Månadsmedeltemperaturer i Kristianstad år 2015 i jämförelse med medelvärdet för normalperioden 1961-1990. De streckade linjerna visar högsta respektive lägsta månadsmedelvärdet sedan år 1901.

I Kristianstad blev årsmedeltemperaturen 8,9 °C, vilket var 1,9 grader högre än medelvärdet för normalperioden 1961-1990. Endast maj och juni var svalare än normalt (Figur 2). Decembertemperaturen var mer än 5 grader högre än under normalperioden 1961-1990 och för november samt årets fyra första månader var temperaturen mer än 2 grader högre än normalt. Under perioden 1992-2015 har alla år, utom 1996 och 2010, varit varmare än medelvärdet för normalperioden 1961-1990. År 2014 var det varmaste året (2,5 grader varmare än normalt) sedan mätningarna började.

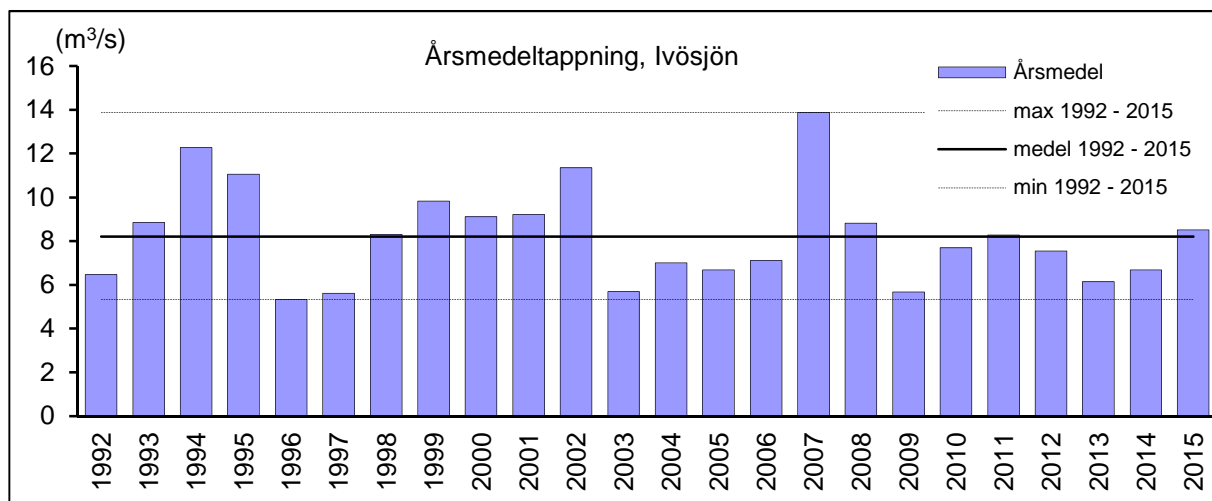
Figur 6. Årsmedeltappningen (m³/s) från Ivösjön under perioden 1992-2015 (staplar) i relation till max-, min- och medelvärdet för perioden 1992-2015.

Årsmedeltappningen av Ivösjön år 2015 var 8,5 m³/s, vilket var endast 0,3 m³/s högre än medelvärdet för perioden 1992-2015 (Figur 6).

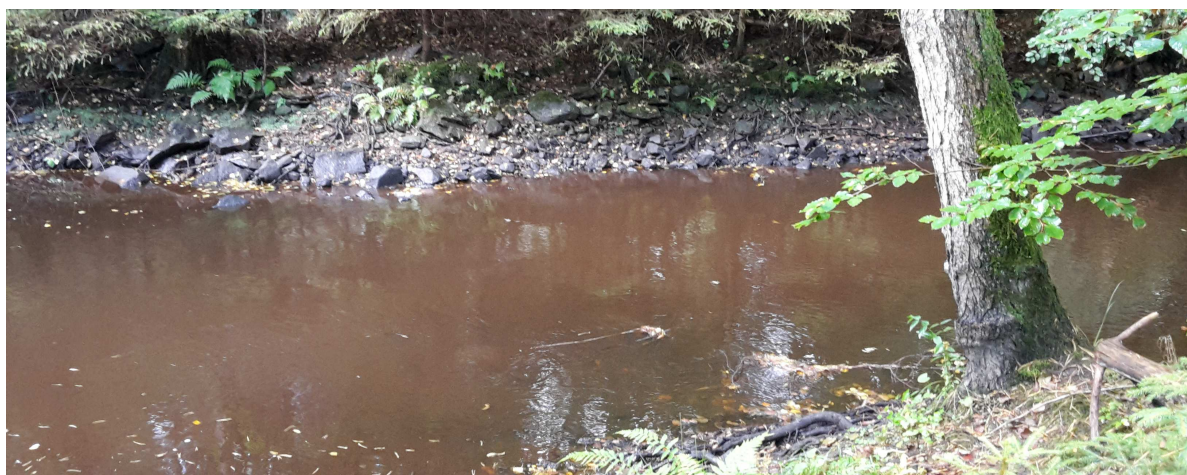
Figur 9. Provtagningsplats 3, Ekeshultsån före inloppet i Immeln, där vattnets innehåll av organiskt material bedömdes som *mycket högt* hösten 2015. Foto: ALcontrol AB.

I de tre nordliga åarna i avrinningsområdet Tommabodaån/Ekeshultsån (Figur 9), Vilshultsån och Farabolsån/Snöflebodaån noterades *mycket höga* halter av organiskt material (Figur 10 och Figur 11), vilket beror på inverkan från skogs- och myrmark och torvmossar i kombination med liten andel sjöar. Även i Arkelstorp sviken bedömdes halten som *mycket hög*. I Holjeån (stn 11, 12 och 14) och i Immeln bedömdes halterna som *höga*. När vattnet passerar Ivösjön klarnar det betydligt genom att Ivösjön innehåller ungefär 500 miljoner kubikmeter vatten, är nästan 50 m djup och utgör en väldig sedimentationsbassäng där ämnen kan sjunka till botten. När vattnet rinner ut i havet vid Käsemölla (stn 23) var halten av organiskt material *måttligt hög*. Även vattenfärg, grumlighet samt kväve- och fosforhalter minskar vid passagen genom sjön.

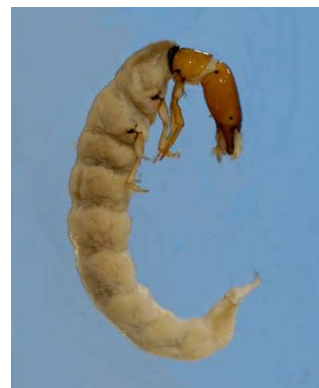
Figur 20. Bottenfaunan undersöktes längs västra sidan vid forsbacken nedströms lugnflytet, ca 70 m nedströms gångbron vid Käsemölla (stn 23). På stationen påträffades nattsländelarven *Chimarra marginata*. Foto: Medins Havs och Vattenkonsulter AB.
